**FARKLI YÜZEY ÖZELLİKLERİNE SAHİP ZİRKONYUM
OKSİT VE FARKLI FABRİKASYON YÖNTEMLERİ İLE
ÜRETİLEN VENEER SERAMİKLERİ ARASINDAKİ
BAĞLANTI DİRENCİNİN FİZİK YETERLİLİĞİNİN
DEĞERLENDİRİLMESİ**

**PROTETİK DİŞ TEDAVİSİ ANABİLİM DALI
DOKTORA TEZİ**

2011 – ANKARA

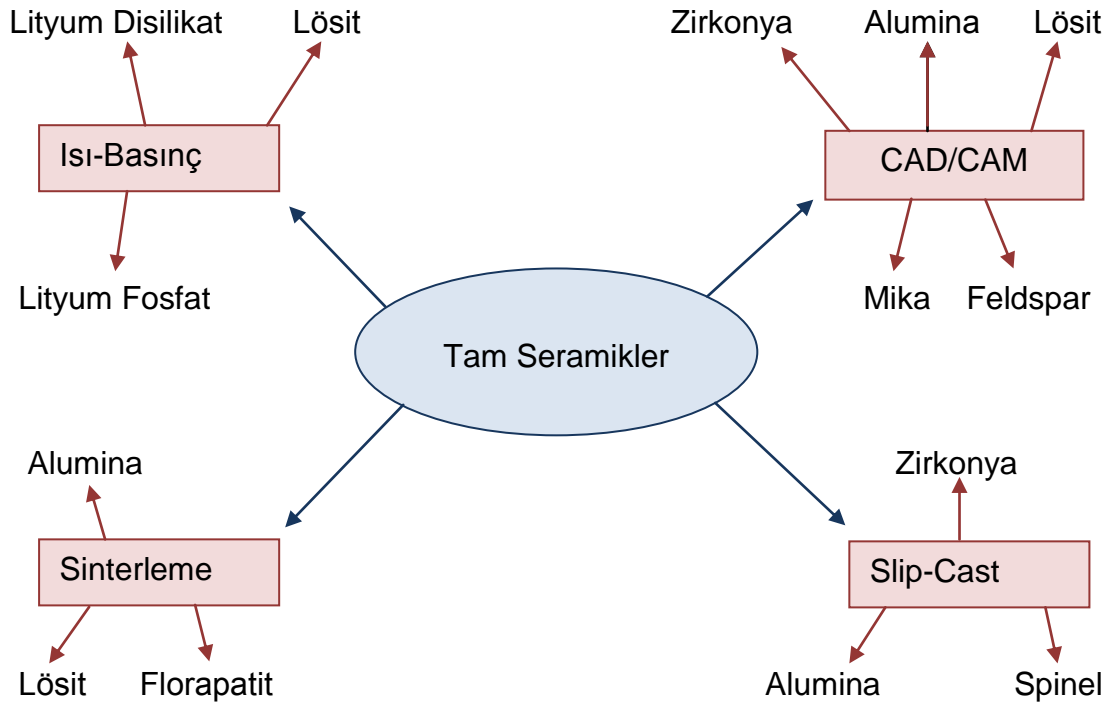
Şekil 1.1. Üretim tekniklerine göre tam seramik sistemlerde kullanılan seramik türleri ve bu seramiklerin kristalin içerikleri

Powers ve Wataha (2008), tam seramik sistemlerde kullanılan seramik türlerini üretim tekniklerine göre 4 gruba ayırmıştır (Şekil 1.1).

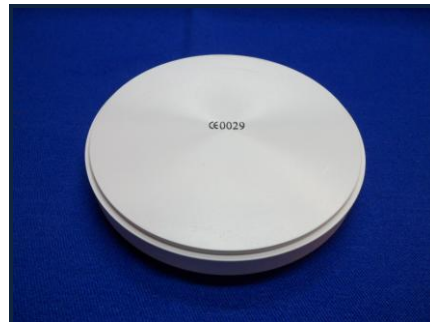
Çalışmada kullanılan zirkonyum oksit örnekler prefabrik Vita In-Ceram YZ (VITA Zahnfabrik, Bad Säckingen, Almanya) disklerden elde edilmiştir (Şekil 2.1).

Şekil 2.1. Vita In-Ceram YZ disk

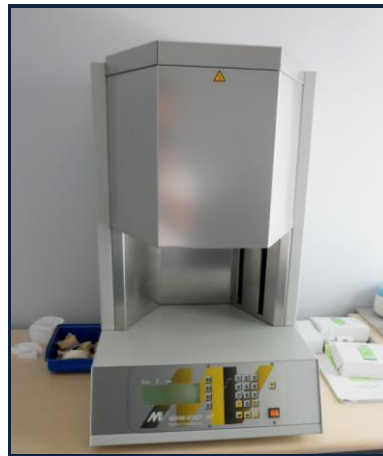
Şekil 2.4. MIHM-VOGT sinterleme fırını

Elde edilen örnekler firmanın önerileri doğrultusunda su ile yıkanıp kurutulduktan sonra MIHM-VOGT sinterleme fırınında 1530 °C'de, 7.5 saat süreyle sinterlenmiştir (Şekil 2.4).

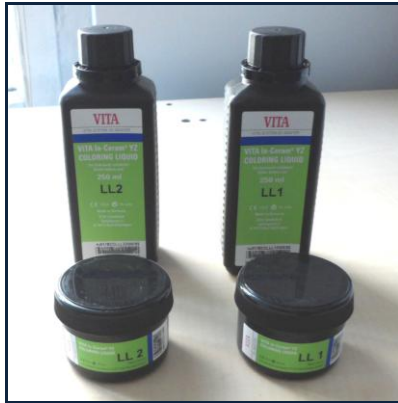
Zirkonyum oksit disklerden, Micracut hassas kesim cihazı ile elde edilen örnekler, sinterleme işleminden önce YZ Coloring Liquid LL1 (VITA Zahnfabrik, Bad Säckingen, Almanya) renklendirme solüsyonu içinde firmanın önerileri doğrultusunda 2 dakika bekletilmiştir (Şekil 2.5). Fazla solüsyonun kağıt peçete yardımıyla uzaklaştırılmasının ardından örnekler kurumaya bırakılmış ve renklendirilen örnekler sinterleme işlemi uygulanmıştır (Şekil 2.6).

Şekil 2.5. YZ Coloring Liquid renklendirme solüsyonu

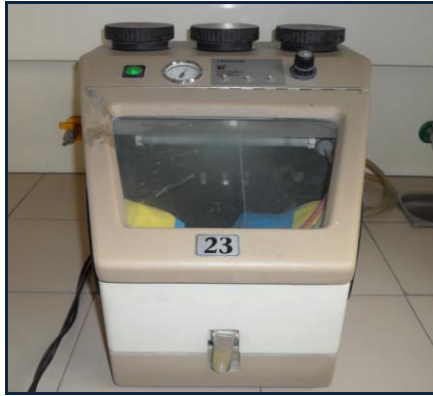
Şekil 2.7. Combilabor CL-FSG3 Kumlama Cihazı

Elde edilen zirkonyum oksit örneklerin bağlantı yüzeyleri, 110 µm Al₂O₃ partiküllerinden oluşan Rocatec Pre aşındırma materyali (3M ESPE AG Dental Products, Seefeld, Almanya) kullanılarak, Combilabor CL-FSG3 Kumlama Cihazı (Heraeus Kulzer, Hanau, Almanya) ile 1 cm mesafeden, 2.8 bar basınç altında, 23 saniye kumlanmıştır (Şekil 2.7, 2.8).

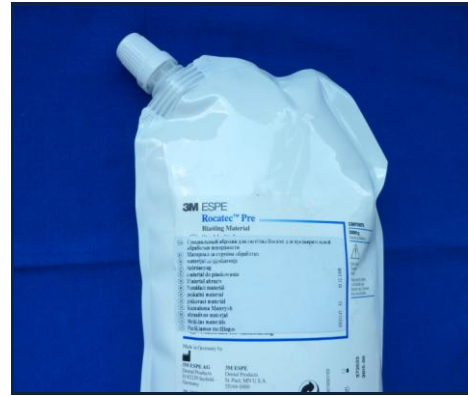
Şekil 2.8. Rocatec Pre aşındırma materyali

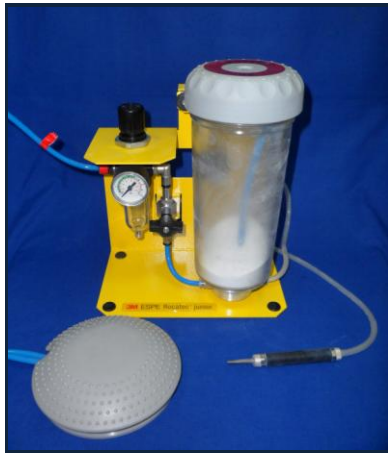
Şekil 2.9. Rocatec Junior Silika Kaplama Modülü

Pürüzlendirme işleminin ardından, Rocatec Junior Silika Kaplama Modülü içerisine doldurulan, silisyum oksit ile kaplanmış 110 μm Al_2O_3 partiküllerinden oluşan Rocatec Plus aşındırıcı kaplama materyali (3M ESPE AG Dental Products, Seefeld, Almanya); örnek yüzeylerine, 1 cm uzaklıktan, 2,8 bar basınç altında ve 13 saniye uygulanmıştır (Şekil 2.9, 2.10).

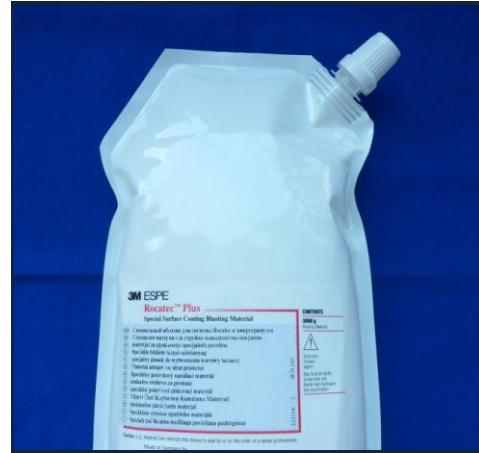
Şekil 2.10. Rocatec Plus aşındırıcı kaplama materyali

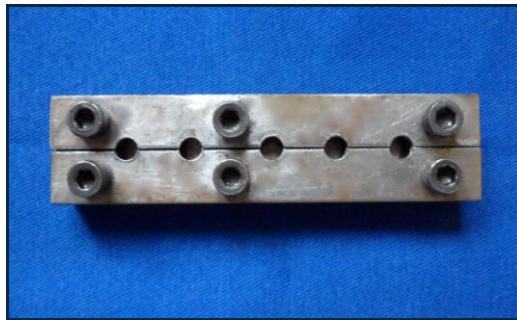
Şekil 2.11. Örnek hazırlamada kullanılan metal kalıp

Zirkonyum oksit örnekler üzerine veneer porselenin standart boyutlarda uygulanabilmesi için metal kalıp kullanılmıştır. 5 mm çapına sahip 5 adet deliğin bulunduğu 3 mm kalınlığındaki iki katlı kalıbın arasına örnekler sabitlenmiştir (Şekil 2.11).

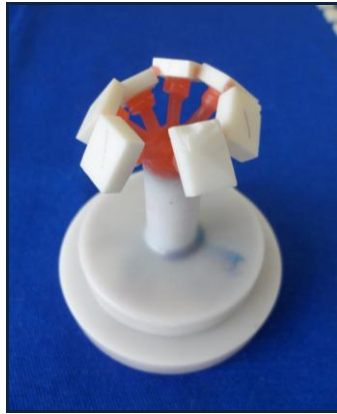
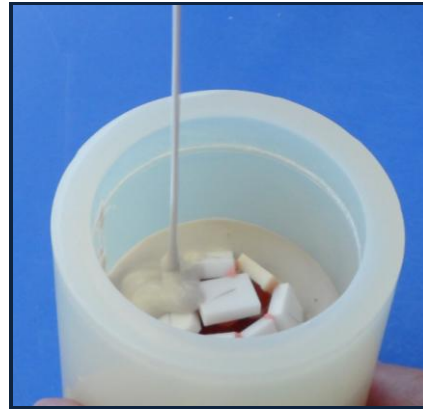
Şekil 2.15. Manşet içerisine sabitlenen örnekler

Şekil 2.16. Manşet içerisine revetman dökümü

Modelajı tamamlanan örnekler silikon manşet içerisine sabitlenmiş ve (Dreibettmase One4Three Investment) revetman tozu ile likiti önerilen oranlarda karıştırılarak manşete dökülmüştür (Şekil 2.15, 2.16).

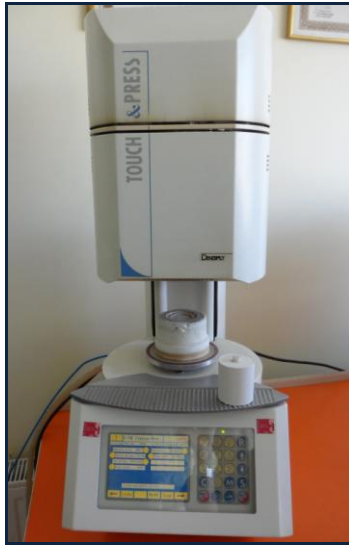
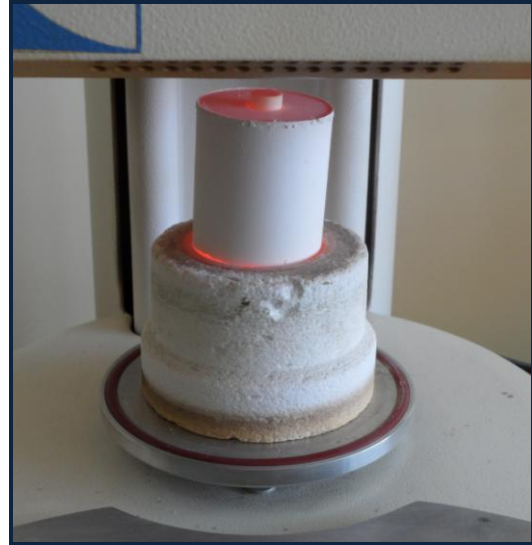
Şekil 2.18. Multimat Touch & Press presleme fırını

Şekil 2.19. Fırın içerisine yerleştirilmiş revetman manşet

Ön ısıtma işleminin ardından revetman içerisine Vita PM9 seramik tableti (VITA Zahnfabrik, Bad Säckingen, Almanya) ve pres pistonu yerleştirilmiş, döküm işlemi için hazır olan düzenek Multimat Touch & Press presleme fırını (Dentsply, York, PA, USA) içine koyulmuştur (Şekil 2.18, 2.19).

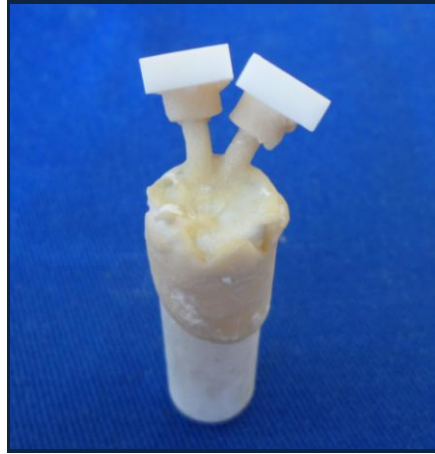
Şekil 2.20. Presleme işlemi sonrası örnekler

Presleme işleminin ardından fırından alınan revetman soğumaya bırakılmış, soğuyan revetmandan piston ve örnekler çıkartılmıştır (Şekil 2.20). Örnekler üzerindeki revetman artıkları uzaklaştırılmış ve döküm yolları elmas frez yardımı ile kesilmiştir.

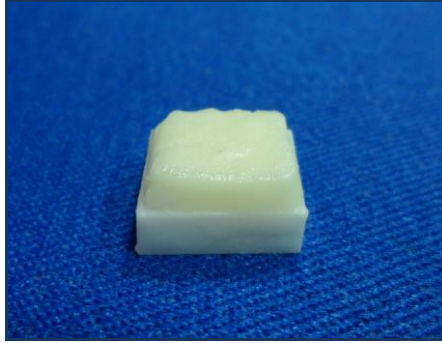
Şekil 2.25. Tabaka seramiđi uygulanmış örnek

Zirkonyum oksit örneklerin yüzeyine üretici firmanın tavsiyesi doğrultusunda hazırlanan veneer porseleni, örnek yüzeyini tamamen kaplayacak ve 3mm kalınlığında olacak şekilde tabakalama tekniđi kullanılarak uygulanmıştır. Fazla nem peçete yardımı ile uzaklaştırılmış ve hazırlanan örnekler fırınlanmıştır. İlk fırınlamadan sonra porselende meydana gelen büzülme nedeniyle örnekler üzerine ilave porselen yığılarak ikinci kez fırınlanmıştır (Şekil 2.25).

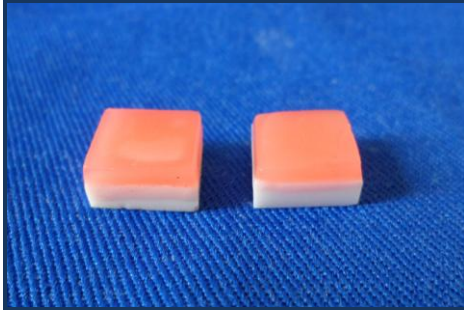
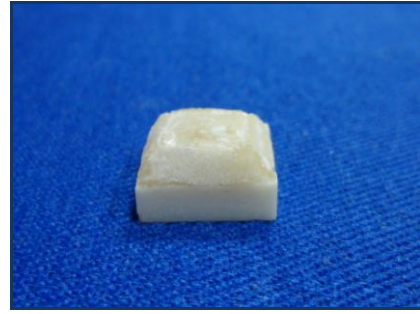
Şekil 2.26. Mum modelajı yapılmış örnek

Şekil 2.27. Preslenen seramik uygulanmış örnek

Zirkonyum oksit örneklerin yüzeyini tamamen kaplayacak şekilde 3 mm kalınlığında mum modelaj yapılmış ve modelaj işleminin ardından örnekler üzerine döküm tijleri bağlanarak silikon manşet içerisine sabitlenmiştir. Karıştırılan revetman manşet içerisine dökülmüş ve ön ısıtma işleminin ardından pres fırınında seramiđin dökümü gerçekleştirilmiştir. Fırından çıkartılan revetman soğuduktan sonra örnekler ve piston çıkartılmış, örnekler üzerindeki revetman artıkları uzaklaştırılmış ve döküm yolları elmas frez yardımı ile kesilmiştir (Şekil 2.26, 2.27).

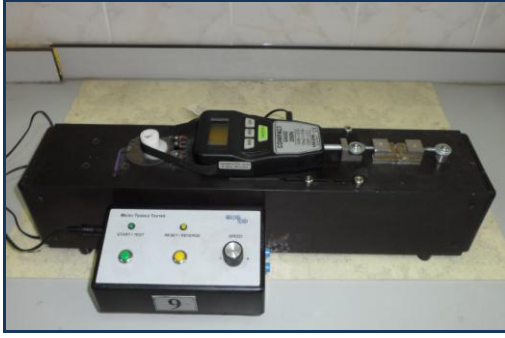
Şekil 2.32. Mikrogerilim test cihazı

Şekil 2.33. Tablaya sabitlenmiş mikrobar

Seçilen mikrobarlar mikrogerilim bağlantı cihazının tablasına siyanoakrilat yapıştırıcı kullanılarak her iki ucundan sabitlenmiştir. Sabitleme işlemi sırasında mikrobarın, tablanın uzun eksenine ve yere paralel olmasına, zirkonyum oksit ile veneer seramiğin bağlantı yüzeyinin tablanın serbest bölgesinin merkezinde kalacak şekilde yerleştirilmesine dikkat edilmiştir (Şekil 2.32, 2.33).

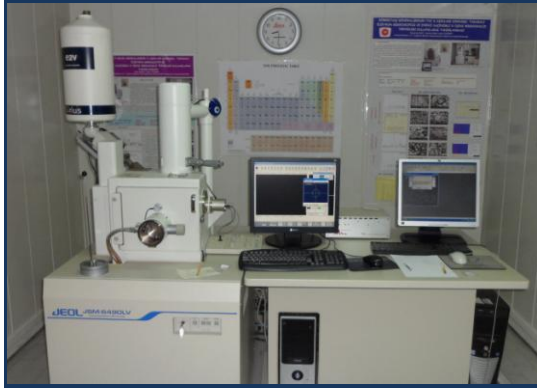
Şekil 2.34. Taramalı Elektron Mikroskobu

Şekil 2.35. Altınla kaplanmış örnekler

Stereomikroskop görüntülerinde kopma türleri kesin olarak saptanmakla beraber her gruptan seçilen örnekler, daha ileri bir inceleme için Taramalı Elektron Mikroskobu (SEM) analizi (JSM-6490LV, JEOL Ltd., Tokyo, Japonya) ile değerlendirilmiştir (Şekil 2.34, 2.35).

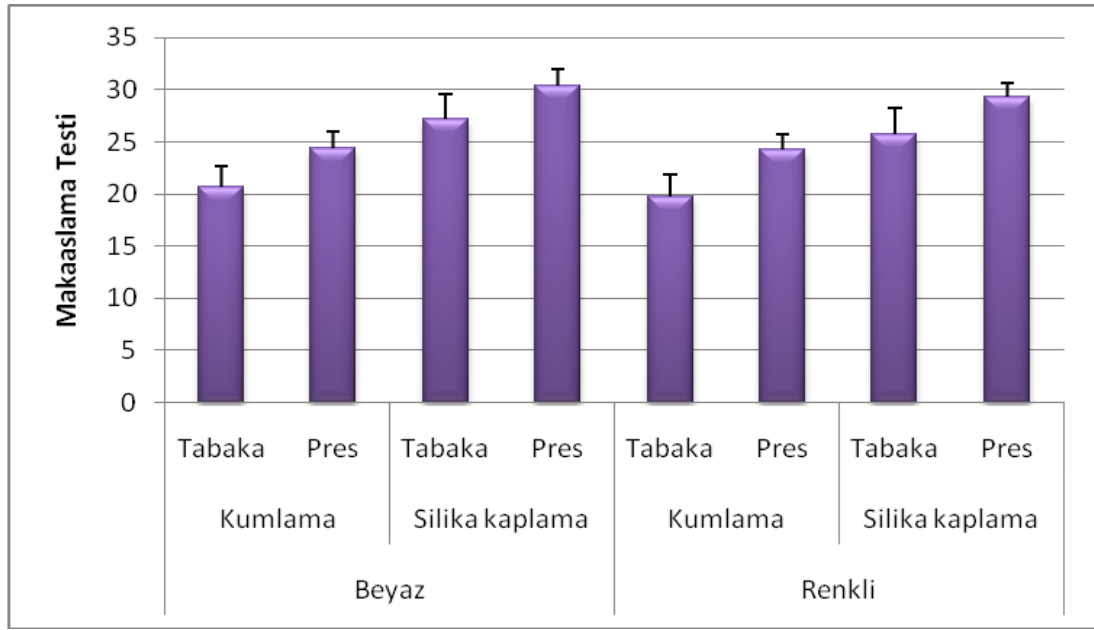
Şekil 3.1. Makaslama bağlantı kuvvet değerlerinin şeması

Yapmış olduğumuz çalışmada elde edilen ortalama makaslama bağlantı değerleri $30,41 \pm 1,59$ MPa ile $19,70 \pm 2,16$ MPa arasında değişmektedir. Rakamsal olarak en düşük bağlanma değeri renkli zirkonyum oksit yüzeyine kumlama işlemi ve tabaka seramik uygulanmış grupta, en yüksek bağlanma değeri beyaz zirkonyum oksit yüzeyine silika kaplama ve pres seramik uygulanmış grupta kaydedilmiştir (Şekil 3.1).

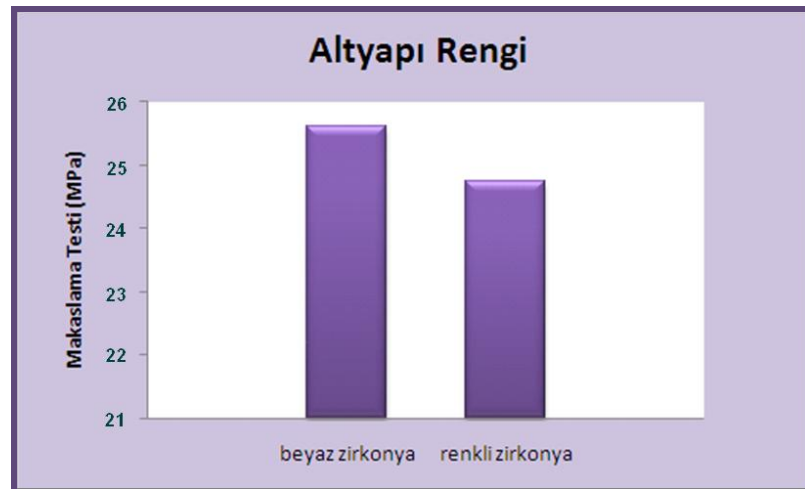
Şekil 3.2. Zirkonyum oksit altyapıların renginin makaslama bağlantı direnç değerlerine etkisi

Makaslama test bulgularından elde edilen istatistiksel analiz verileri doğrultusunda; diğer parametrelerden bağımsız olarak yalnızca zirkonya renginin bağlantı üzerine etkisi değerlendirildiğinde, beyaz zirkonya ile renkli zirkonya arasında farklı bağlantı direnç değerleri kaydedilmiş ve bu fark istatistiksel olarak anlamlı bulunmuştur (Beyaz zirkonya=25,65 MPa, Renkli zirkonya=24,72 MPa, P=0,038; Şekil 3.2).

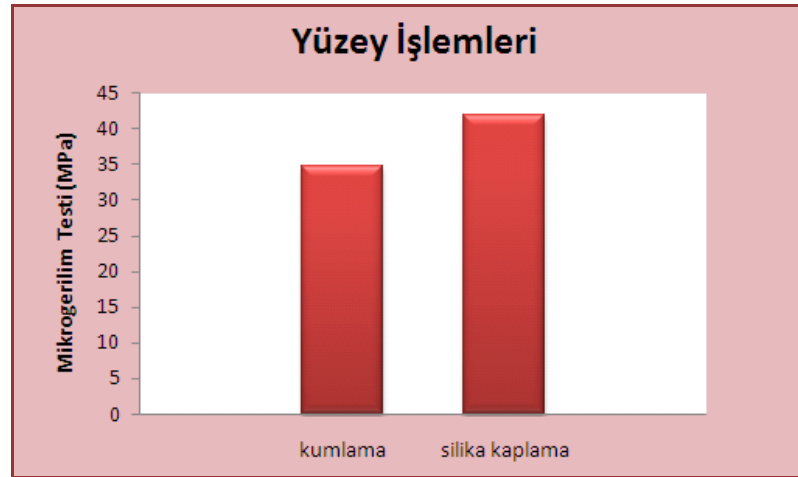
Şekil 3.25. Yüzey işlemlerinin mikrogerilim bağlantı direnç değerlerine etkisi

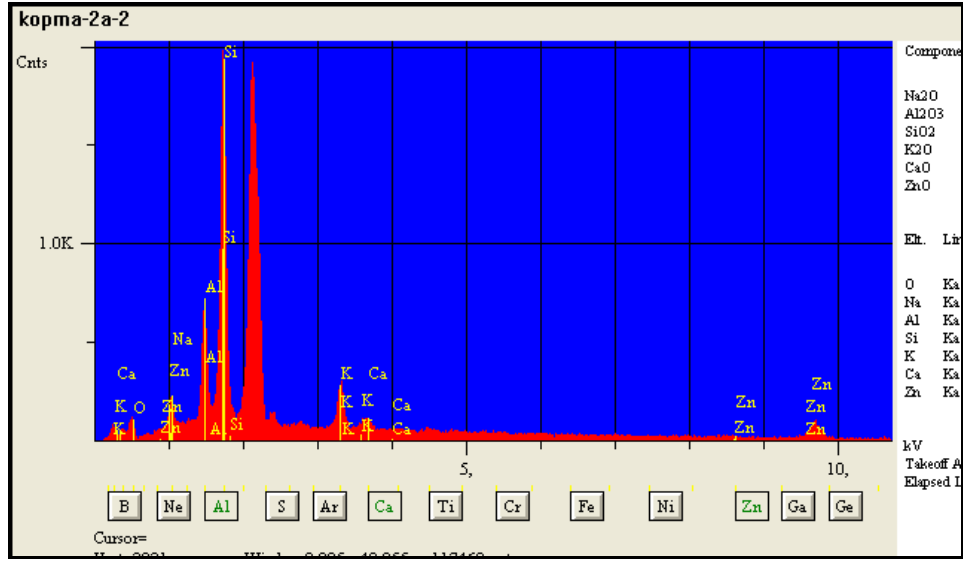
Şekil 3.32. Şekil 3.30'da 2 ile işaretlenmiş yüzeyin XRF analizi

bulduğunu göstermektedir (Şekil 3.30, 3.31, 3.32). Kopma büyük oranda seramik bünyesinde gerçekleşmiştir.
