BİRGİ GÜDÜK MİNARE CAMİSİ

FÜGEN İLTER

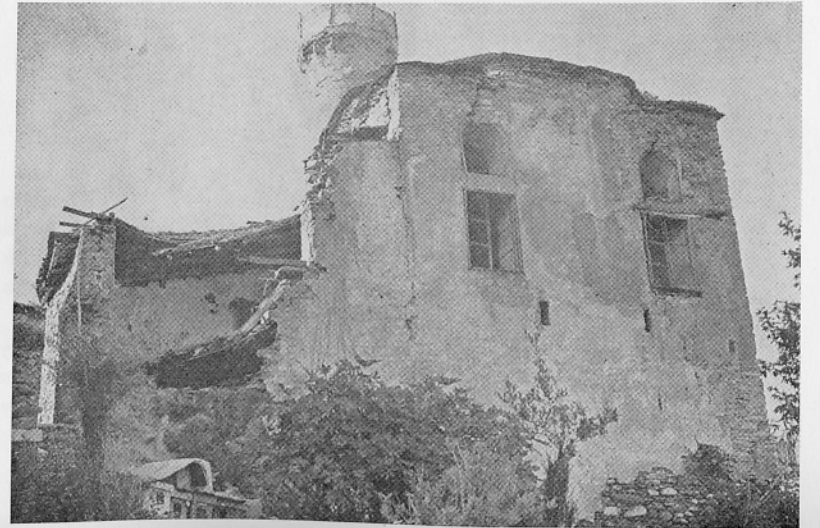
Moloz taş ve tuğla malzeme ile yapılmış camiye, kuzey duvarındaki minareye bitişik, son cemaat mahalline açılan, basit dikdörtgen bir kapı ile girilir. Son cemaat mahalli, büyük çapta bir yenilenme geçirdiği halde, yapının en yıkık kısmıdır (Res. 2). Güneybatı köşesinde ahşap döşeme göçmüş olup alt kat girişi ve pencereleri görülebilmektedir.

[Res. 2 — Güney-batıdan son cemaat mahalline bakış (son cemaat mahalli)
Fig. 2 — View from southwest, towards mosque

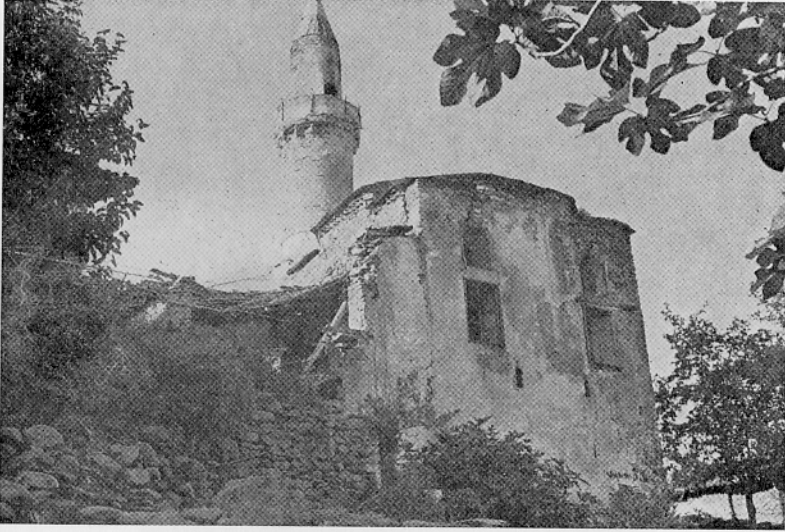
Alçak, kirpi saçaklı sekiz yüzlü bir kasnak üzerine oturtulmuş olan kubbe, yayvan ve basık olup (Lev. 2 A-A kesiti), bugün betonla sıvalıdır. İki sıra tuğladan meydana gelmiş kirpi saçak, köşe duvarlarının üst kısımlarında da devam ederek, plâstik sıralar halinde kitleye hareket verirler. Duvar kuruluşunda moloz taşlar yanı sıra yer yer görülen tuğla malzemenin üst pencere kemerlerinde yalnız kullanıldığı dikkati çeker (Res. 3).

Res. 3 — Güney-batıdan dış görünüş.
Fig. 3 — External view from southwest.

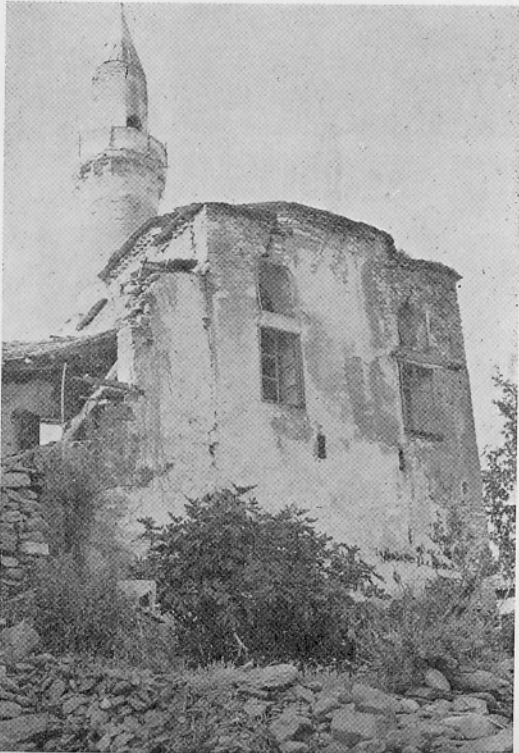
Son cemaat mahallinin güneyindeki yıkık duvara bakıldığında, harim kısmına bitişik yerde, kible duvarında yer alan pencereler doğrultusunda, bir pencere açıklığı kalıntısı görülür (Res. 4). Kalıntı yalnızca dikdörtgen olanı belirtir. Üstünde dairesel kemerli diğeri var mı idi, her hangi bir iz göremediğimizden, bu hususu aydınlatamıyoruz.

Res. 4 — Kible duvarında pencere sistemi ve son cemaat mahallinin güney yüzündeki açıklık kalıntısı (son cemaat mahalli).

Fig. 4 — Window placing system on qible wall and the remainings from a window opening on the southern façade of portico.
