ANKARA ÜNİVERSİTESİ
BİLİMSEL ARAŞTIRMA PROJELERİ MÜDÜRLÜĞÜ
RAPOR

KUZEY ANADOLU FAY ZONUNDAKİ PLİYO-KUVATERNER
BİRİMLERİNDE MEYDANA GELEN HEYELANLARIN
İNCELENMESİ (TAŞOVA, AMASYA)

Proje No: 20030745013

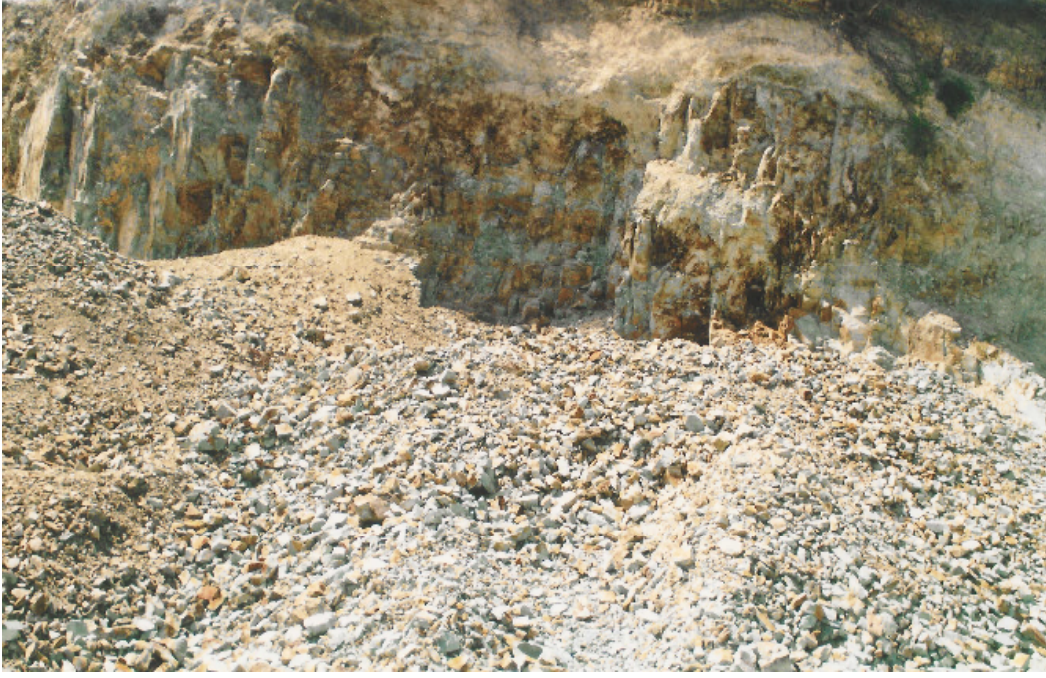
Şekil 2. Tersakan formasyonu içerisindeki ayrıışmış volkanitler (kuzeyden bakış)

Bu formasyon, Öztürk (1979) tarafından tanımlanmıştır. Sarımsı gri, orta tabakalı, sert, volkanik elemanlı kumtaşı, sarı kireç-kil çimentolu, orta-kalın tabakalı çakıltaşı, gri kalın tabakalı, blok görünümlü ayrılmış aglomera, sarımsı-krem, ince tabakalı tüf-tüfit, pembe renkli, ince-orta tabakalı killi kireçtaşı ile çökelmeye paralel trakit-andezit ar dalanmasından oluşmuştur (Şekil 2. Şekil 3.).

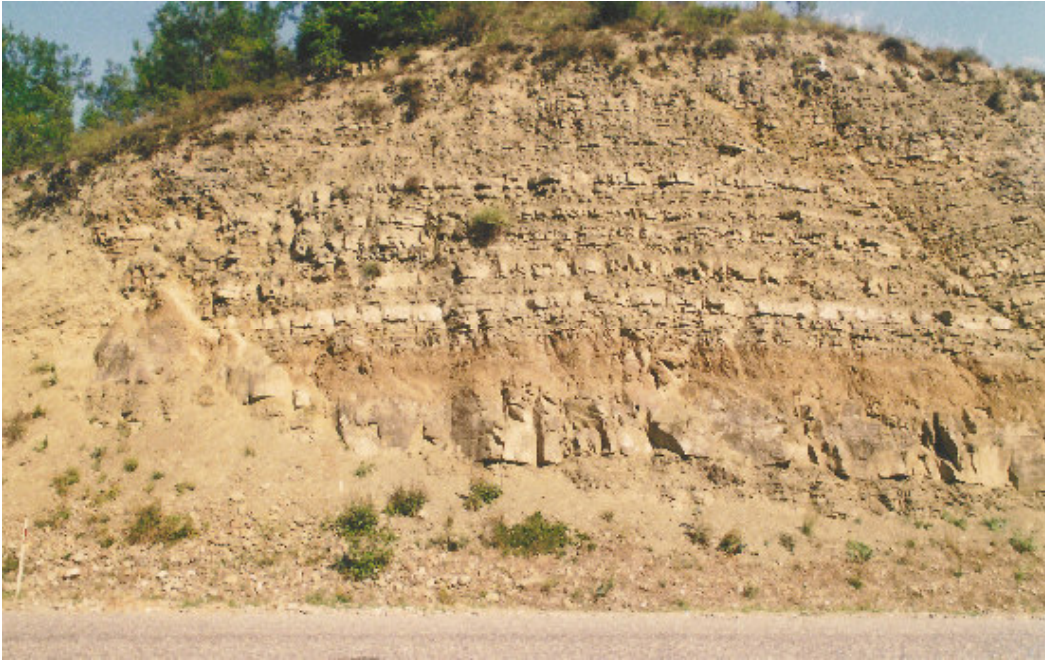
Şekil 3. Tersakan formasyonu içerisindeki silttaşı-kiltaşı ardalanmasından oluşan fliş (kuzeyden bakış)

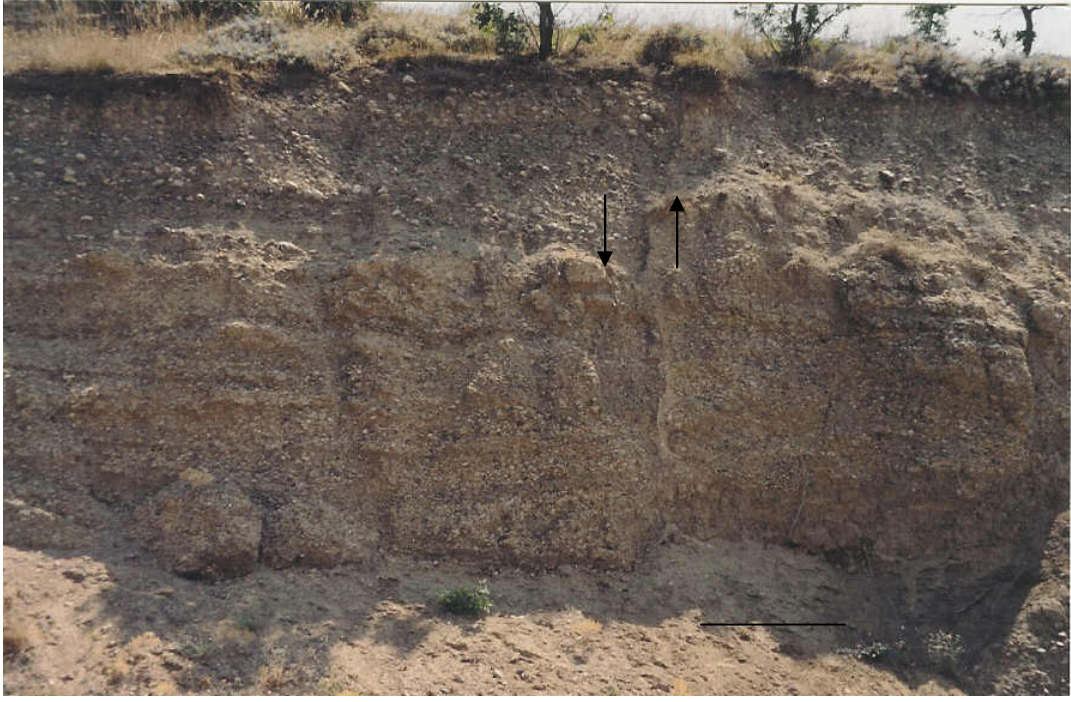
Şekil 4. Taşova – Alpaslan yol yarmasındaki Pliyosen birimlerinde meydana gelen düşey atımlı fay (Atım yaklaşık 30 cm dir).

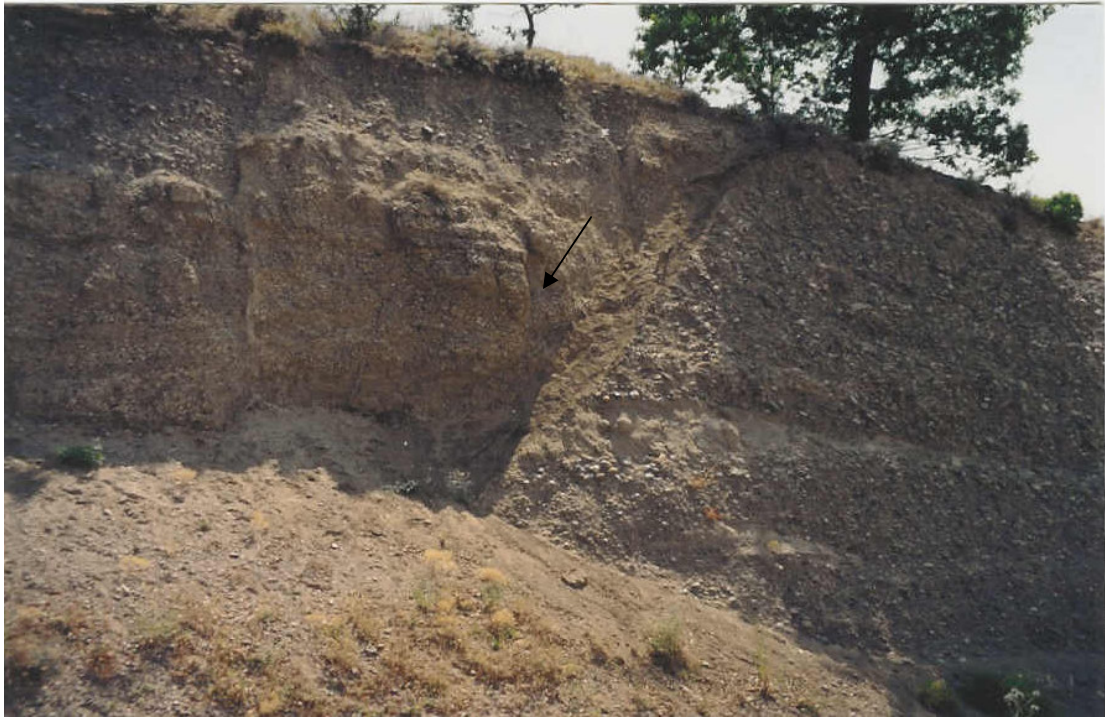
Şekil 5. Taşova – Alpaslan yolu Yulaf çukuru doğusundaki Pliyosen birimlerinde oluşan heyelanın kayma yüzeyinin görünüşü (Batıdan doğuya bakış)

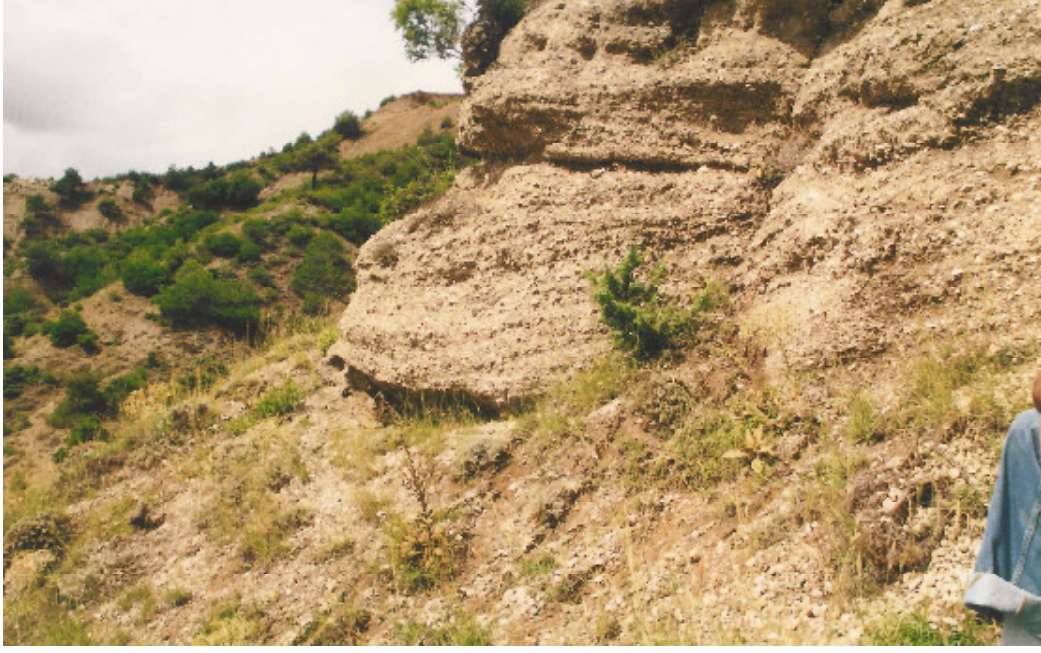
Şekil 6. Pliyosen çakıllı seviyeleri (güneydoğudan bakış)

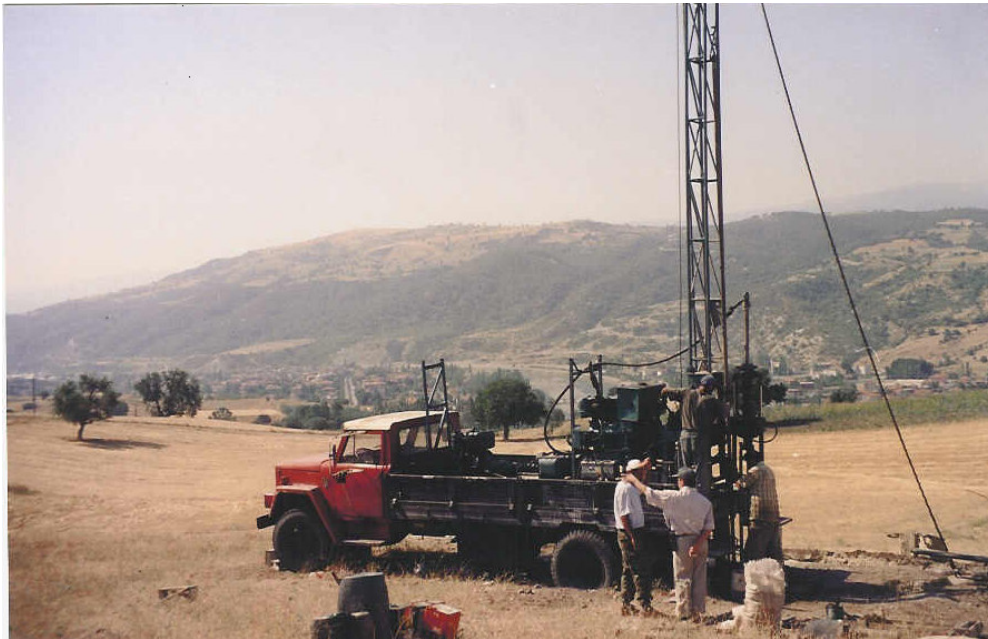
Şekil 6. S5 no.lu jeoteknik sondajın yapılmasından görünüş.

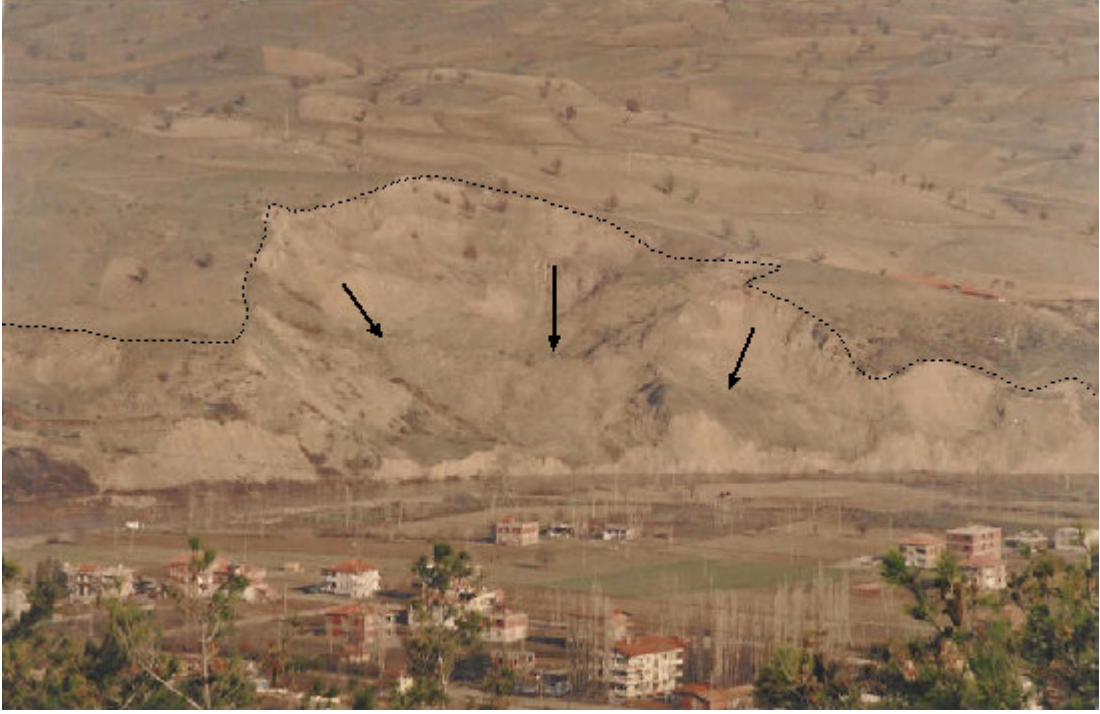
Şekil 9. Yeşilırmağın topuktan yük alması ile oluşan VI numaralı heyelan (GB' dan KD' ya bakış)

Yeşilirmak tarafından devamlı olarak topuktan yük alınması nedeni ile A-A' kesit hattının topuğunda çok sayıda aktif heyelan oluşmuştur (VI). Bu heyelanlar, Yeşilırmağın kuzeye büküm yaptığı kesimlerinde görülmektedir (Şekil 9. ve Şekil 10.).

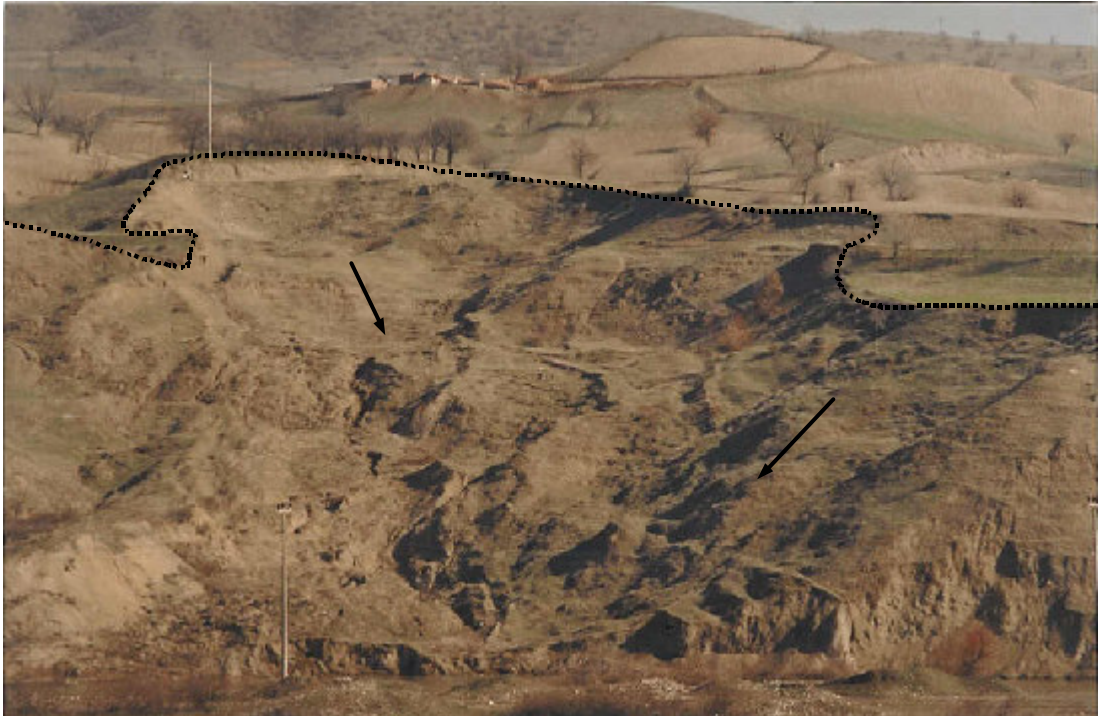
Şekil 10. Yeşilırmağın topuktan yük alması ile oluşan VI numaralı heyelan (GB' dan KD' ya bakış)

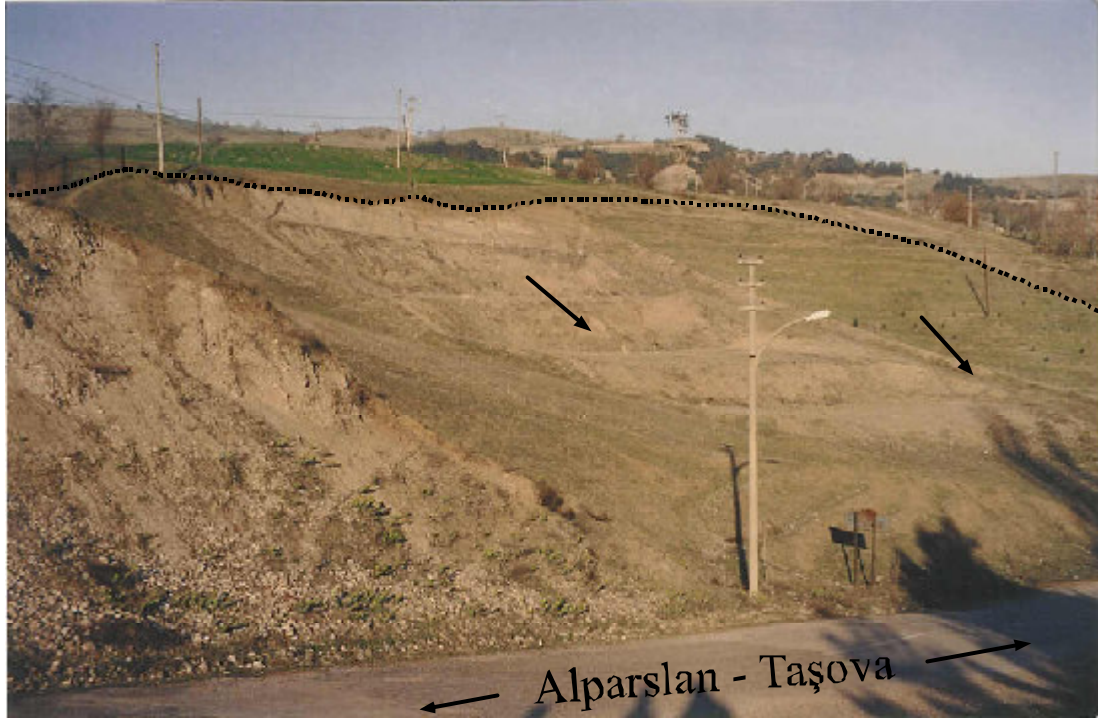
Şekil 11. Taşova-Alparslan yolu üzerinde oluşan VII numaralı heyelan. Heyelan teraslanmış durumda (GB' dan bakış)

Ayrıca, 1980 yılında Taşova-Alparslan yolunun Taşova çıkışında, mezarlığın hemen doğusunda ve Şekil 5.1. deki S4 nolu sondajın güneyinde meydana gelen VII numaralı heyelanın aynası 270-280 m arasındadır (Şekil 11.). Bu heyelan Taşova yerleşim alanının bu kesimindeki 10 konutu kullanılamaz hale getirmiştir. Bu nedenle ve bu bölge Bakanlar Kurulu' nun 20.12.1993 tarih ve 93/5204 sayılı kararnamesi ile "Afete Maruz Bölge" olarak ilan edilmiştir.

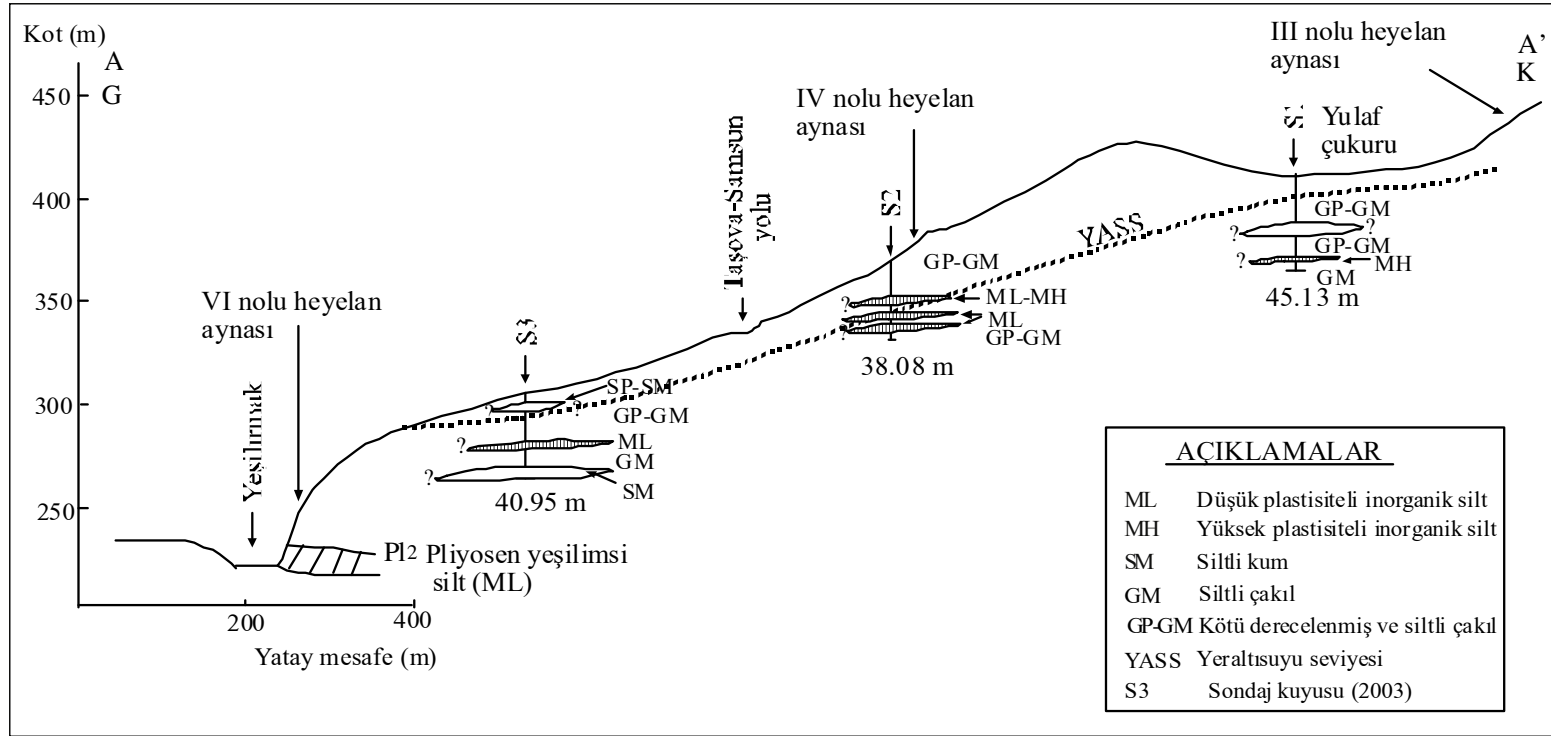
Şekil 12. Taşova heyelanı A-A' mühendislik jeolojisi kesiti

Ayrıca iki adet heyelan gölü ve bir adet gölet mevcuttur. Kaynak ve göller Çizelge 2.' de verilmiştir. Birimlerin yatay ve düşey yöndeki dağılımları Şekil 12, Şekil 13 ve Şekil 14' deki mühendislik jeolojisi kesitlerinde gösterilmiştir.

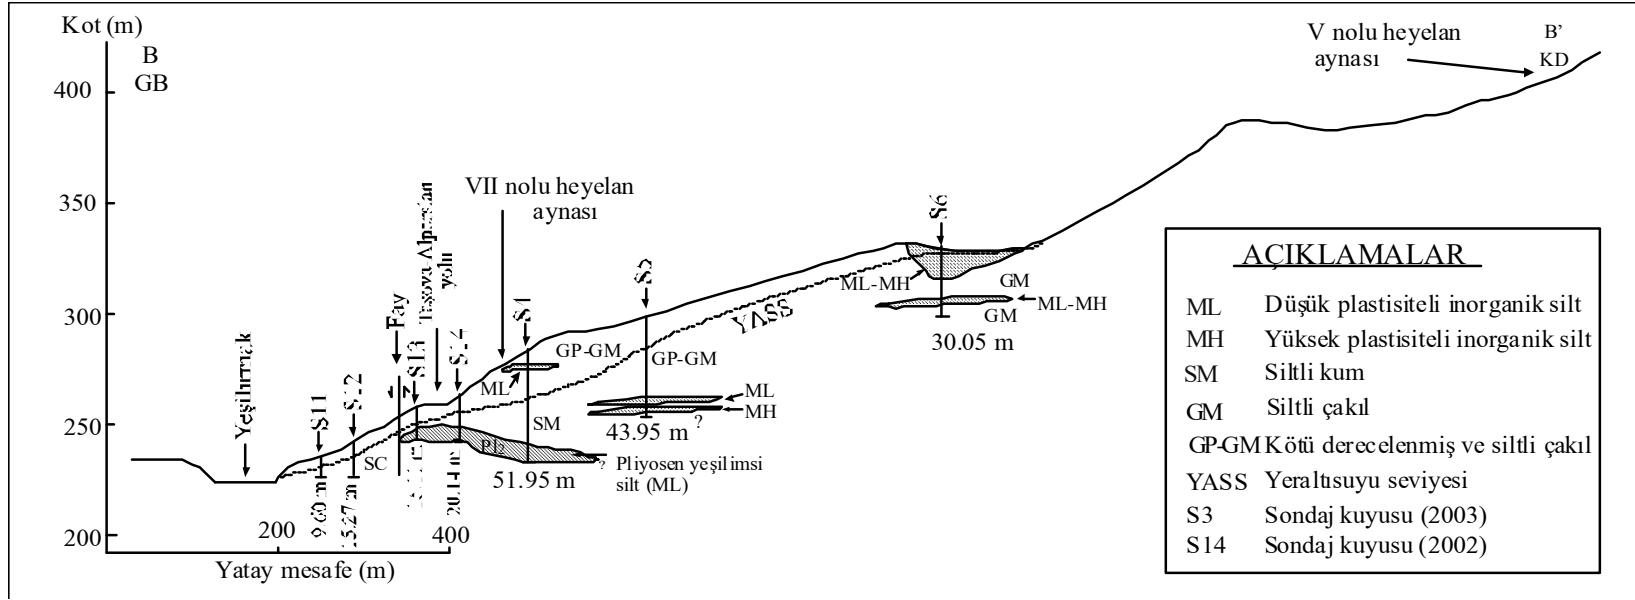
Şekil 13. Taşova heyelanı B-B' mühendislik jeolojisi kesiti

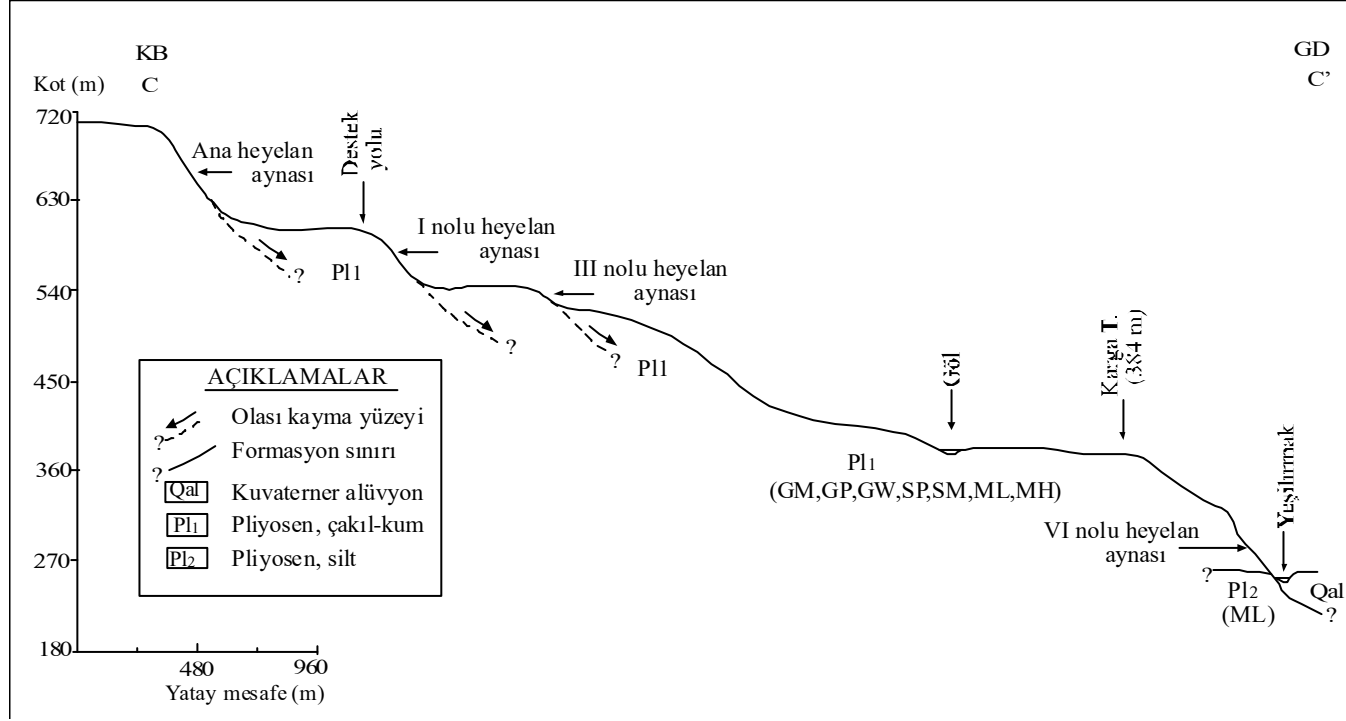
Şekil 14. Taşova heyelanı C-C' mühendislik jeolojisi kesiti

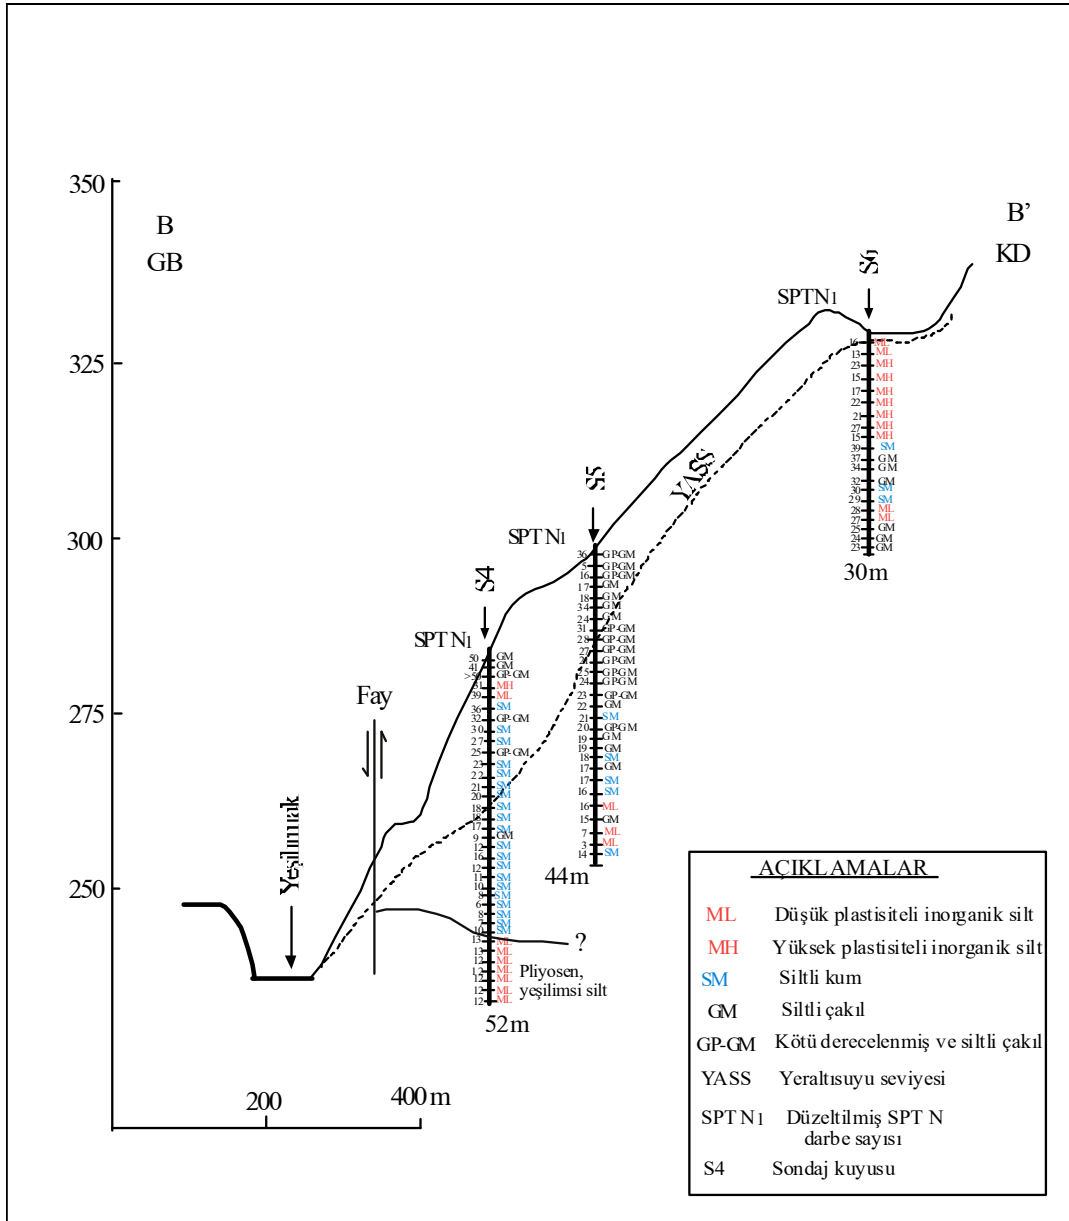
Şekil 22. Taşova heyelanı B-B' jeoteknik kesiti

Jeoteknik amaçlı sondajlardan ve araştırma çukurlarından alınan örnekler laboratuvarında incelenmiş ve Birleşik Zemin Sınıflama Sistemine göre sınıflandırılmıştır (TS ENV 1997). S1-S6 nolu sondajlarda gözlenen kayan kütle içerisinde, kötü dereceli çakıl (GP), iyi dereceli çakıl (GW), siltli çakıl (GM), kötü dereceli kum (SP), iyi dereceli kum (SW), siltli kum (SM) ile bunlar arasında ince tabakalar halinde kahverenkli, düşük plastisiteli inorganik silt (ML) ile yüksek plastisiteli inorganik silt (MH) bulunmaktadır. Bu birimlerle kayma yüzeyinin altında S4 no.lu sondajda 43.0 m' de, S13-02 no.lu sondajda 7.80 m' de ve S14-02 no.lu sondajda 14.60 m' de kesilen yeşilimsi, düşük plastisiteli inorganik silt (ML) bulunmaktadır. S1-S3 no.lu sondajlarda kesilen zeminler, SPT-N₁ darbe sayıları, zemin sınıfları ve yeraltısuyu seviyesi Şekil 21.' deki A-A' jeoteknik kesitinde verilmiştir. S4-S6 no.lu sondajlarda kesilen zeminler, SPT-N₁ darbe sayıları, zemin sınıfları ve yeraltısuyu seviyesi Şekil 22.' deki B-B' jeoteknik kesitinde verilmiştir.
